Unidade Metalúrgica Ipê

"CAVITAÇÃO"

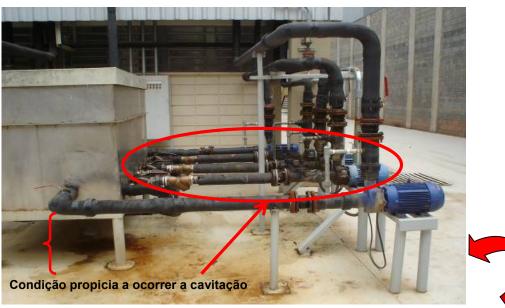
No mesmo reservatório ao lado oposto, também temos 05 pontos de saída de água para uma tubulação de 3" de diâmetro fixa ao reservatório porém sem a coluna d'agua. A saída do reservatório, a tubulação com a válvula filtro instalada e a bomba de sucção operam no mesmo alinhamento.

Nesta condição de operação ocorreu a cavitação.
